● 最近の判例から

「公図」の証拠価値について

返田照

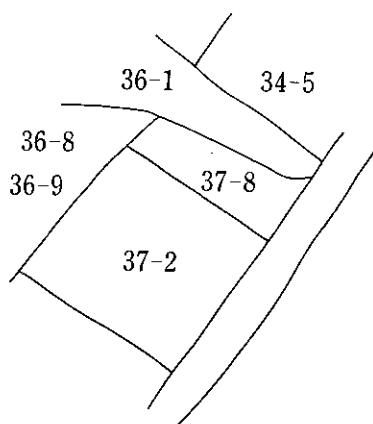
判例時報では、物件目録も公図も表示されていないから、正確なことはわからないが、公図はほぼ下図のようなものらしい。

ところで、公図だけを見ると、三四番五と三七番八との間に三六番一が割つて入つたような形になつていて、三七番二から三七番八を分筆したときに、三六番一の突出部分を取り込んだよう見える。しかし、判例は公図の性格について、次のように説いている。

これを本件について見ると、三四番五と三七番二および八とが隣接しているということとで、長年月にわたり法的関係が安定しているのに、公図と違うというだけの理由で、状況を変えることはできない。
